LOS SAUCES II, RINCONADA 2

Propuesta para reacondicionamiento y colocación de nuevas cámaras (ETAPA 4)

Propuesta para reacondicionamiento y colocación de nuevas cámaras (ETAPA 4 Y 5)

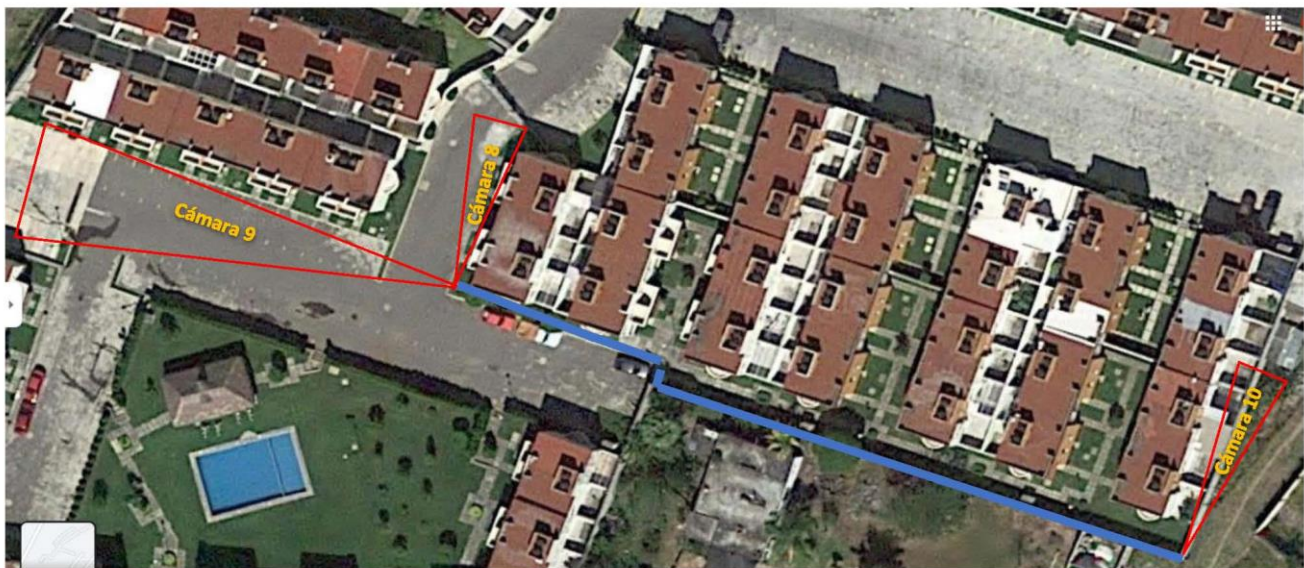
Croquis instalación de video cámaras 5 ETAPA

Cambiar DVR de 8 canales por el de 16 canales, esto permitirá se coloquen 3 cámaras de video vigilancia más, para cubrir áreas vulnerables, pasar cableado nuevamente por la tubería ya instalada.

- Cámara 8.- 1 cámara direccionada a las viviendas; 138, 139, 140, 141.
- Cámara 9.- 1 cámara direccionada a las viviendas; 091, 092, 093, 094, 095, 096, 097, 098, 099 y 100.
- Cámara 10.- 1 cámara direccionada a las espaldas de las viviendas; 162, 163, 164, 165.
- Ver imagen ilustrativa (Croquis instalación de video cámaras 5 ETAPA)

- a) 6 pares de Baluns
- b) 1 bobina de cable utp doble forro
- c) 3 cajas universales de registro Pvc, placa ciega Cctv
- d) 50 metros de manguera para pasar cable utp
- e) 2 cámaras tipo ptz
- f) 1 DVR de 16 canales
