LOS SAUCES II, RINCONADA 2

Propuesta para reacondicionamiento y colocación de nuevas cámaras (ETAPA 4)**Antecedentes**

Propuesta para reacondicionamieto y colocacion de nuevas camaras (ETAPA 5)

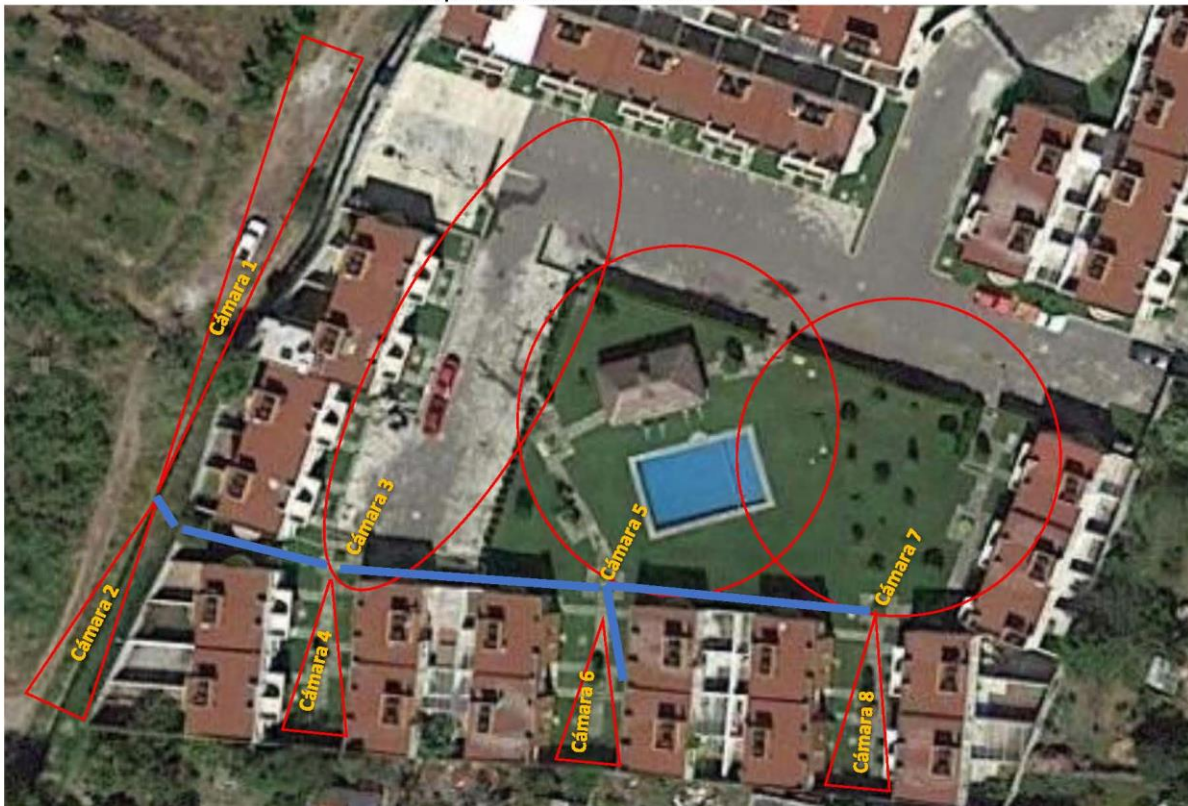
Croquis instalación de video cámaras 4 ETAPA

- Cámara 1.- 1 cámara direccionada a las espaldas de las viviendas; 101, 102, 103, 104, 105, 106, 107 y 108.
- Cámara 2.- 1 cámara direccionada a las espaldas de las viviendas; 109, 110, 111, 112.
- Cámara 3.- 1 cámara direccionada a las viviendas; 097, 098, 099, 101, 102, 103, 104, 105, 106, 107 y 108.
- Cámara 4.- 1 cámara direccionada a las viviendas; 109, 110, 111, 112, 113, 114, 115 y 116.
- Cámara 5.- 1 cámara direccionada a las áreas verdes, palapa y alberca.
- Cámara 6.- 1 cámara direccionada a las viviendas; 117, 118, 119, 120, 121, 122, 123 y 124.
- Cámara 7.- 1 cámara direccionada a las áreas verdes, palapa, alberca y viviendas; 133, 134, 135, 136 y 137.
- Cámara 8.- 1 cámara direccionada a las viviendas; 125, 126, 127, 128, 129, 130, 131 y 132.
- Ver imagen ilustrativa (Croquis instalación de video cámaras 4 ETAPA)

No. de Cámara	Descripción	Área para cubrir	Cableado subterráneo
1	1 cámara direccionada a las espaldas de las viviendas; 101, 102, 103, 104, 105, 106, 107 y 108.		
2	1 cámara direccionada a las espaldas de las viviendas; 109, 110, 111, 112.		
3	1 cámara direccionada a las viviendas; 097, 098, 099, 101, 102, 103, 104, 105, 106, 107 y 108.		
4	1 cámara direccionada a las viviendas; 109, 110, 111, 112, 113, 114, 115 y 116.		
5	1 cámara direccionada a las áreas verdes, palapa y alberca.		
6	1 cámara direccionada a las viviendas; 117, 118, 119, 120, 121, 122, 123 y 124.		
7	1 cámara direccionada a las áreas verdes, palapa, alberca y viviendas; 133, 134, 135, 136 y 137.		
8	1 cámara direccionada a las viviendas; 125, 126, 127, 128, 129, 130, 131 y 132.

Se colocarán 8 cámaras de video vigilancia, para cubrir áreas vulnerables, 3 de las cámaras que se tenían destinadas a las áreas verdes, palapa y alberca, a hora serán para cubrir los tres pasillos de las viviendas 109 a la 129.

El cableado ahora será pasado de manera subterránea por las áreas verdes, haciéndolo llegar a cada porte que se encuentra en cada pasillo, teniendo como destino el cableado ya entubado a la vivienda 123 donde se encuentra el DVR.

- a) 8 pares de Baluns
- b) 2 bobina de cable utp doble forro
- c) 10 cajas universales de registro Pvc, placa ciega Cctv
- d) 150 metros de manguera para pasar cable utp
- e) 1 brazo para cámaras
- f) 5 cámaras tipo ptz
- g) 3 cámaras tipo bala
- h) Canaleta

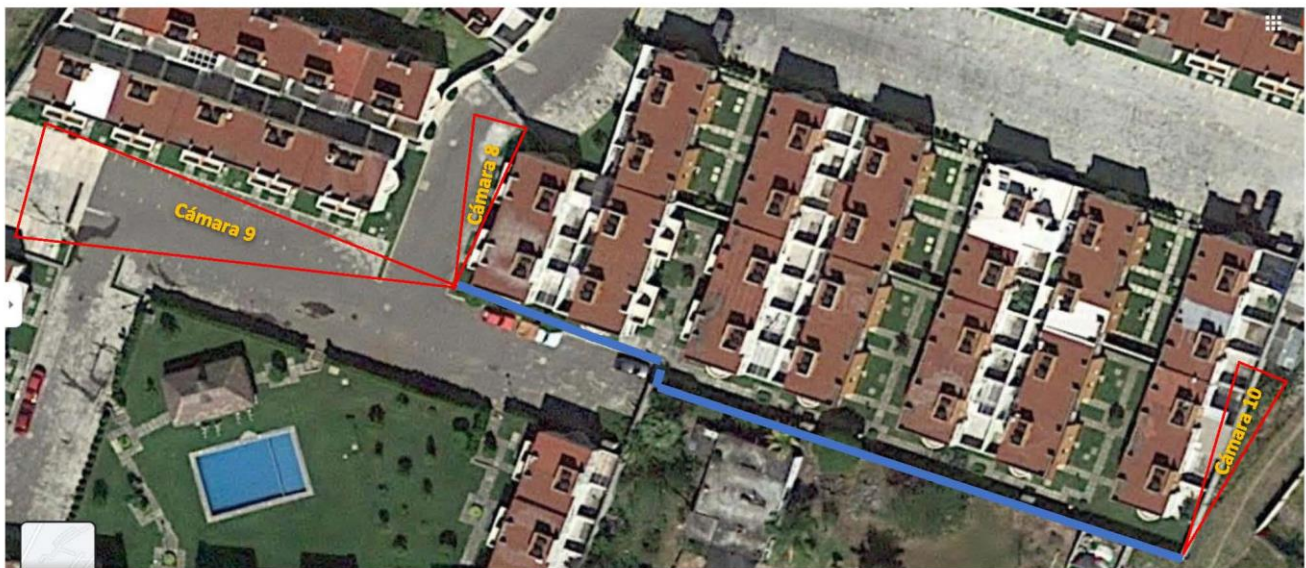
Croquis instalación de video cámaras 5 ETAPA

- Cámara 8.- 1 cámara direccionada a las viviendas; 138, 139, 140, 141.
- Cámara 9.- 1 cámara direccionada a las viviendas; 091, 092, 093, 094, 095, 096, 097, 098, 099 y 100.
- Cámara 10.- 1 cámara direccionada a las espaldas de las viviendas; 162, 163, 164, 165.
- Ver imagen ilustrativa (Croquis instalación de video cámaras 5 ETAPA)

Cambiar DVR de 8 canales por el de 16 canales, esto permitirá se coloquen 3 cámaras de video vigilancia más, para cubrir áreas vulnerables, pasar cableado nuevamente por la tubería ya instalada.

- a) 6 pares de Baluns
- b) 1 bobina de cable utp doble forro
- c) 3 cajas universales de registro Pvc, placa ciega Cctv
- d) 50 metros de manguera para pasar cable utp
- e) 2 cámaras tipo ptz
- f) 1 DVR de 16 canales
